# いわて防災学教室

## トンネルと地震③ 熊本地震における山岳トンネルの被害

岩手大学理工学部システム創成工学科助教

鴨志田 直人

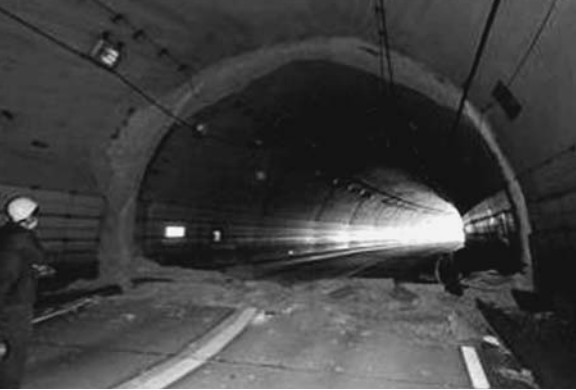
俵山トンネルではトンネル坑内の約半分の区間において顕著な損傷が確認された。主な損傷としては、①覆工コンクリートの崩落(被災規模:縦断方向10m程度・横断方向半断面程度、防水シートが露出)、②目地全周にわたる圧縮破壊(被災規模:縦断方向10m程度・横断方向半断面程度)、③インバート全周破壊による盤膨れ(被災規模:縦断方向2～3m程度・横断方向断面全周)が確認された。その他にも、覆工コンクリート表面のX字型クラック、路肩部の圧縮破壊とズレ、舗装版の浮上がり、覆工コンクリート脚部の沈下などが数カ所で観察されている。

俵山トンネルで確認されたこれらの損傷は、地震力による荷重をトンネルが受けたことで、トンネル縦断方向に圧縮力が発生したことで周辺地山が大きく変形し、この地山の変形に覆工コンクリートが追随できなかったことが原因であると推定される。俵山トンネルの施工記録によると、極端な地山の不良箇所が存在することが記されており、今回の俵山トンネル被害も過去の被災事例同様、地山の地質に問題がある箇所が発生したことがわかる(山岳トンネルの被害メカニズムについては2月10日付本紙を参照のこと)。なお、俵山トンネルに隣接する南阿蘇トンネル(延長757m・2000年2月供用)の地山にも

れ  
2 覆工コンクリートの崩落と盤ぶく
