## 熊本地震調査報告（地震断層）

2026.10.01

調査日 ： 2026 年 9 月 11～14 日

調査場所： 熊本県宇城市豊野町、宇城市小川町、氷川町および八代市周辺

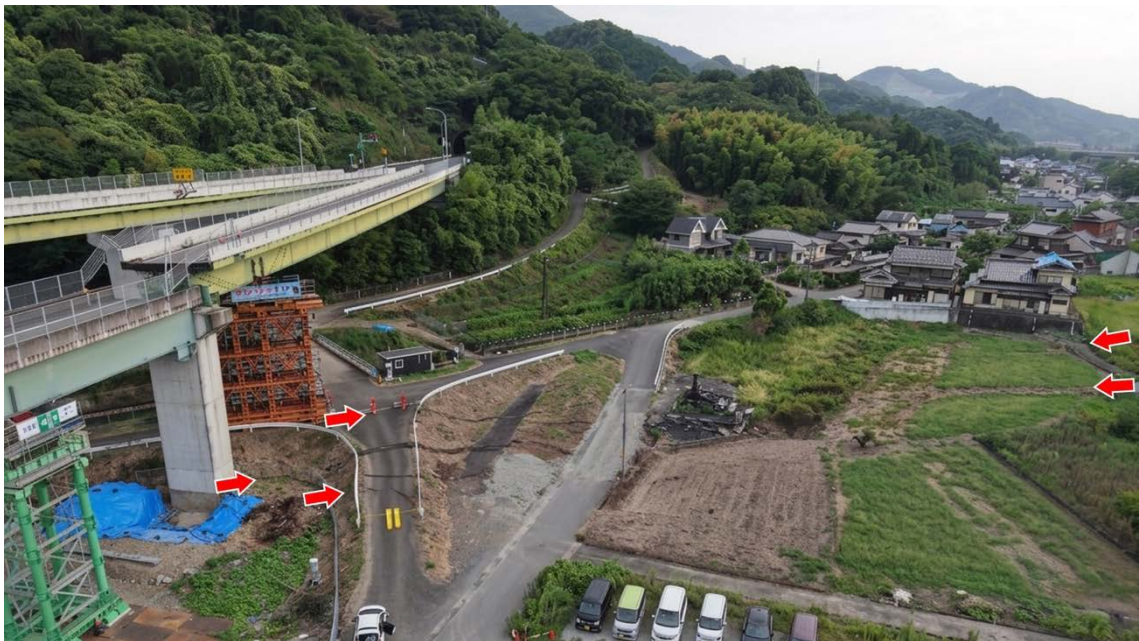
写真 1. 八代ジャンクション付近に出現した地表地震断層。雁行しながら連続する地表地震断層が確認できる。写真中の赤矢印に明瞭な変位が出現している。地震断層は、写真左手の南九州自動車道・九州自動車道の橋脚下を通り、北北東方向（写真の左方向）へ連続する。地震断層による地盤の変位により、橋脚部分にもずれが生じており、通行止めとなっている。[岡田真介撮影]

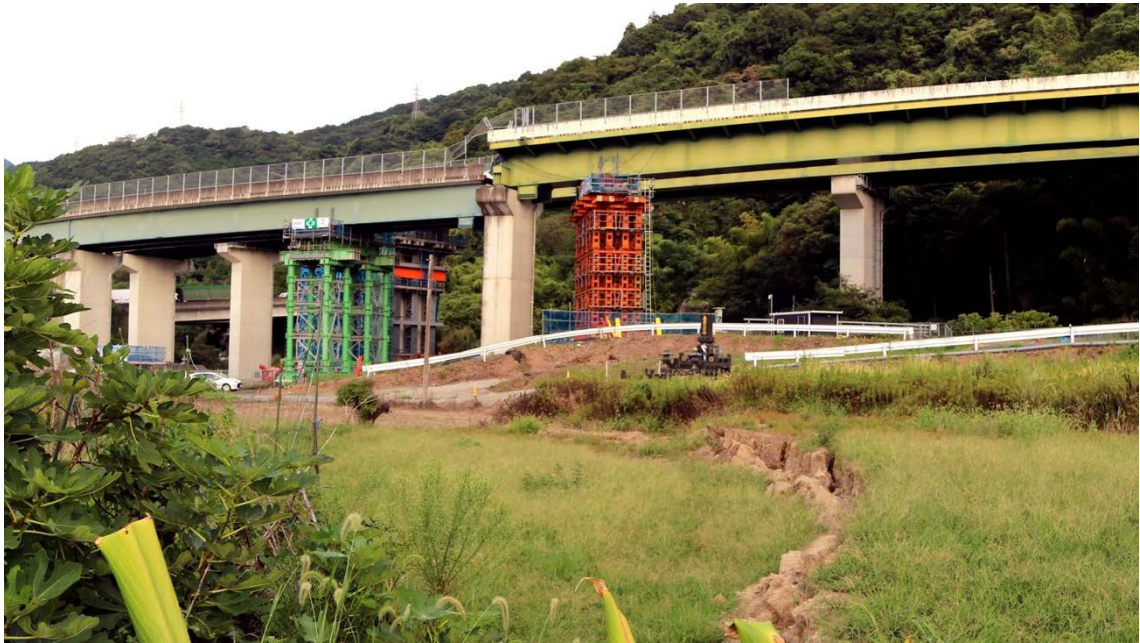
写真2. 八代ジャンクション付近に出現した地表地震断層。地震断層は写真右手前から中央奥に向かって連続し、橋脚の下を通過している。[岡田真介撮影]

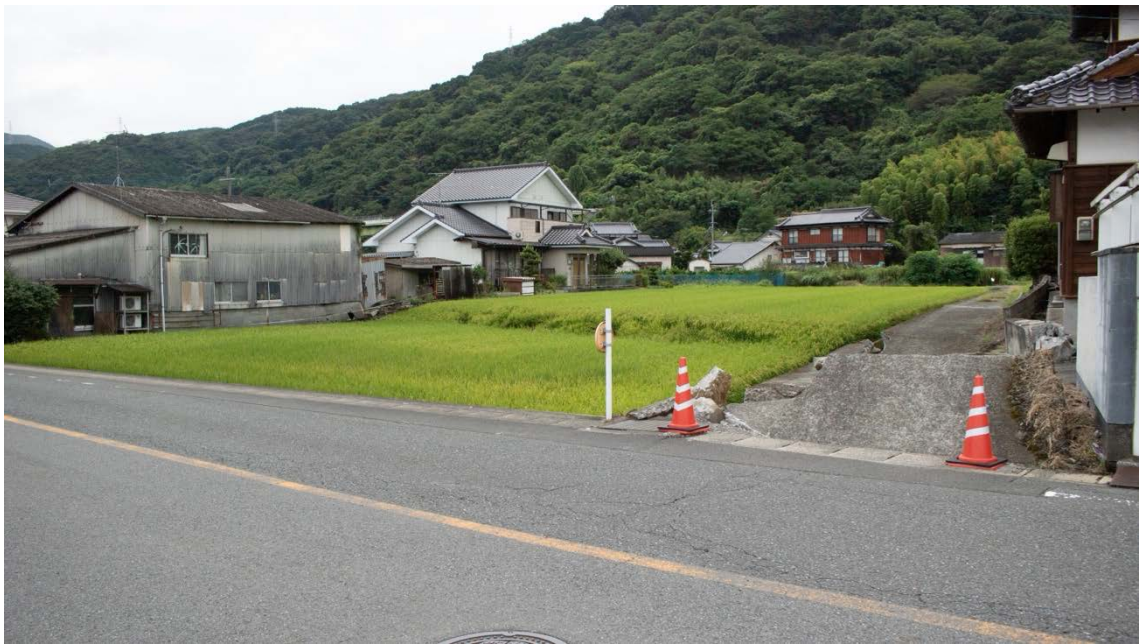
写真3. 圃場に出現した地表地震断層。道路を挟んで向かい側にあるコンビニエンスストアの防犯カメラには、地震時に地表地震断層がずれ動き、出現する映像が記録されている。[岡田真介撮影]

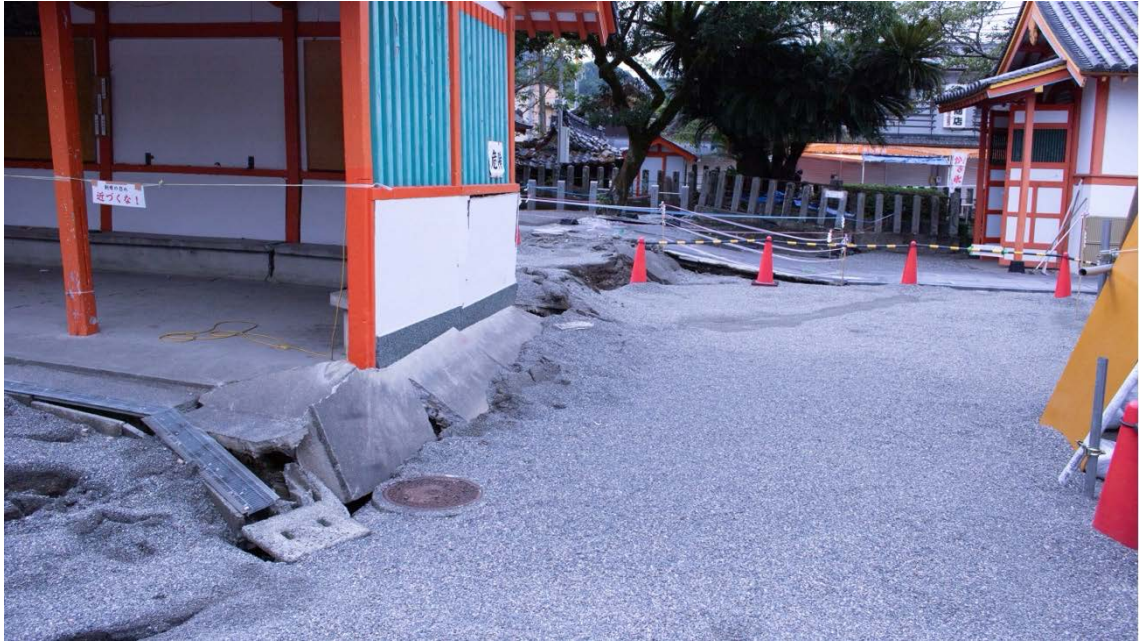
**写真 4.** 八代神社境内に出現した地表地震断層。地震断層は、写真の左手前から奥に向かって、南南西に連続する（写真は北から南に向かって撮影）。写真の奥の玉垣も地震断層により、右側（西側）が低下している。[岡田真介撮影]

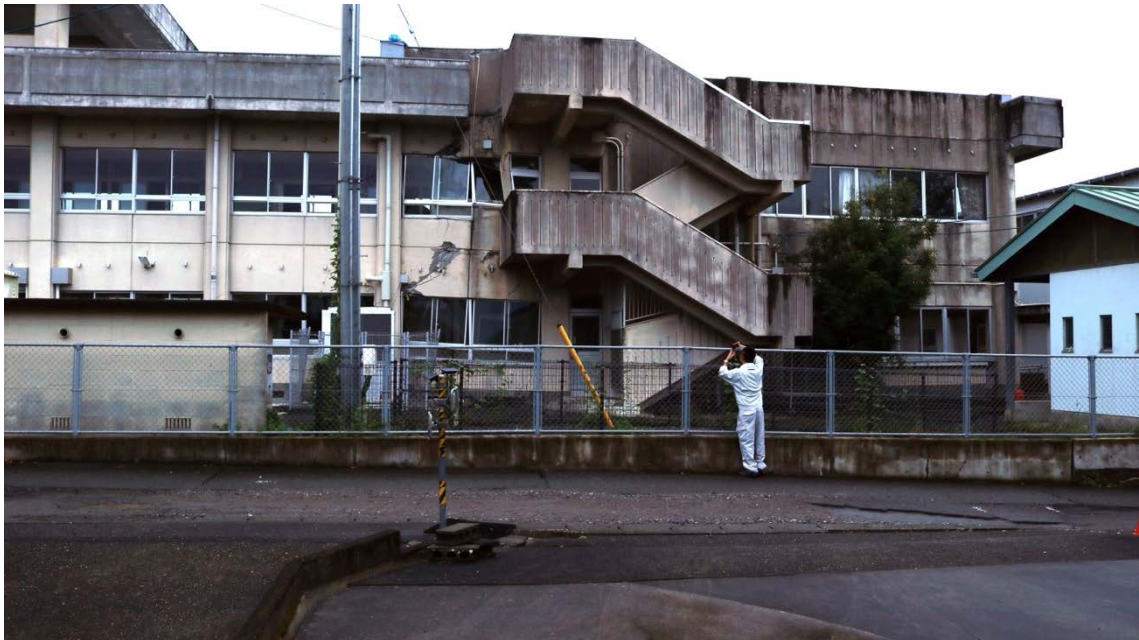
**写真 5.** 龍峯小学校の校舎下を通る地表地震断層。画面中央部分の窓枠が大きく破壊されている。写真中央の手前から奥に向かって、地震断層が通っており、校舎の奥側のグラウンドに連続する。地震断層による地盤変位により、校舎に破壊が生じた。[岡田真介撮影]

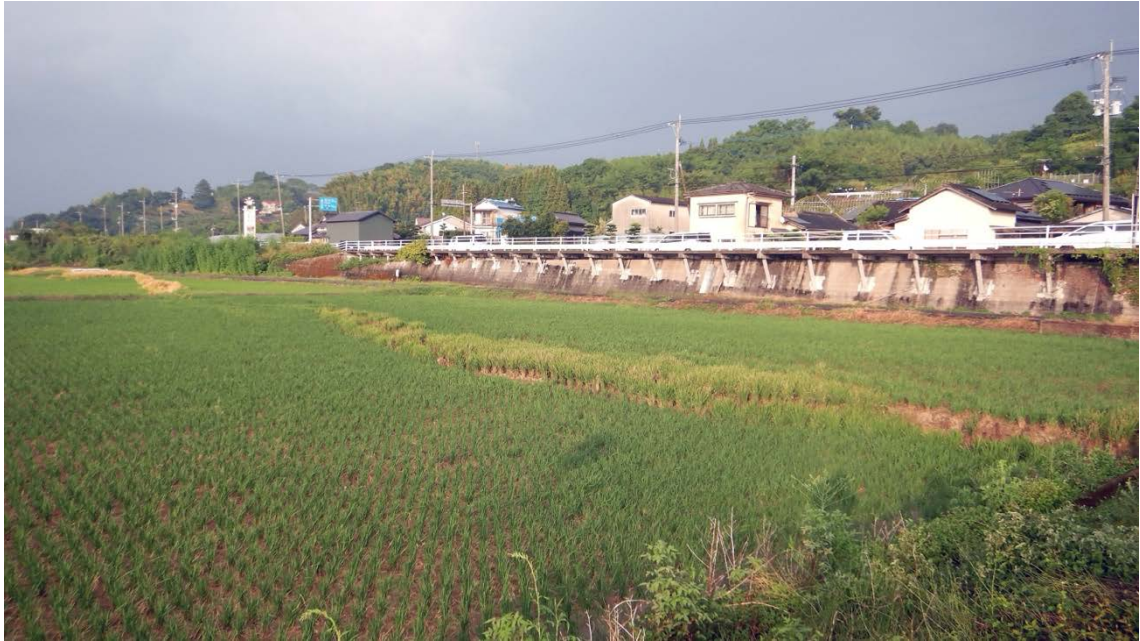
写真 6. 氷川町野津付近の圃場を横切る地表地震断層。写真右手から左手にかけて、地表地震断層が横切ったことにより、圃場に変位が生じている。稲の色が変わっていることにより地震断層の位置が連続的に見えている。[山本英和准教授撮影]

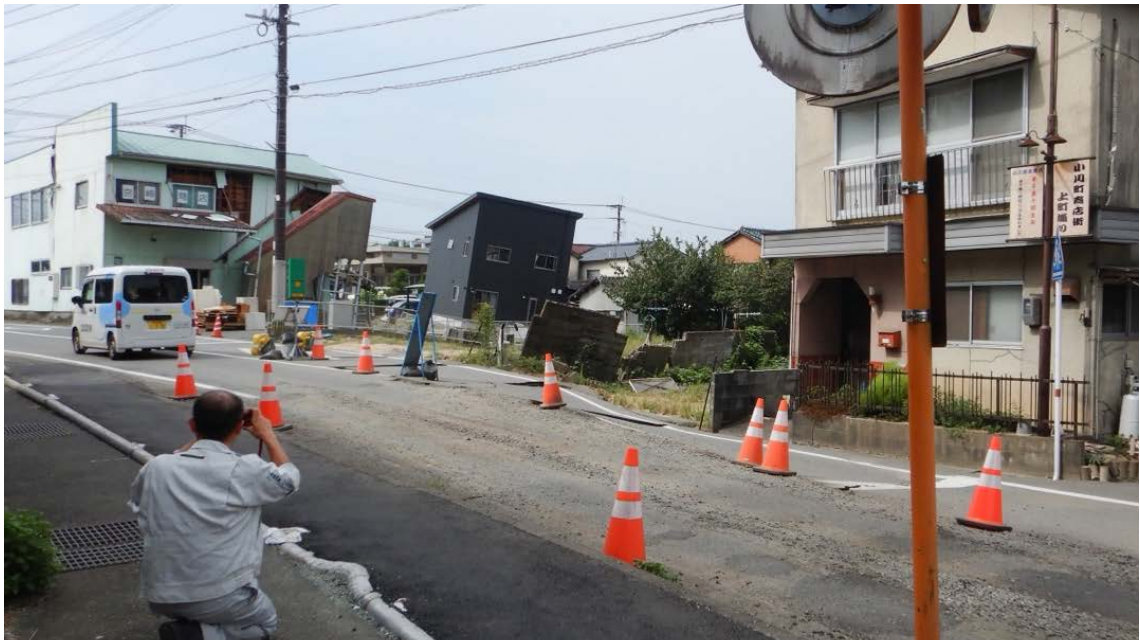
写真 7. 宇城市小川町小川付近の地表地震断層による道路および住宅地の被害。地表地震断層は、写真手前から左奥の黒壁の住宅の方向へ地震断層が連続する。道路面やフェンスも大きく変形している様子が見られる。[山本英和准教授撮影]
