何を、どう伝えるべきか？

東日本大震災(3.11)津波の波形記録

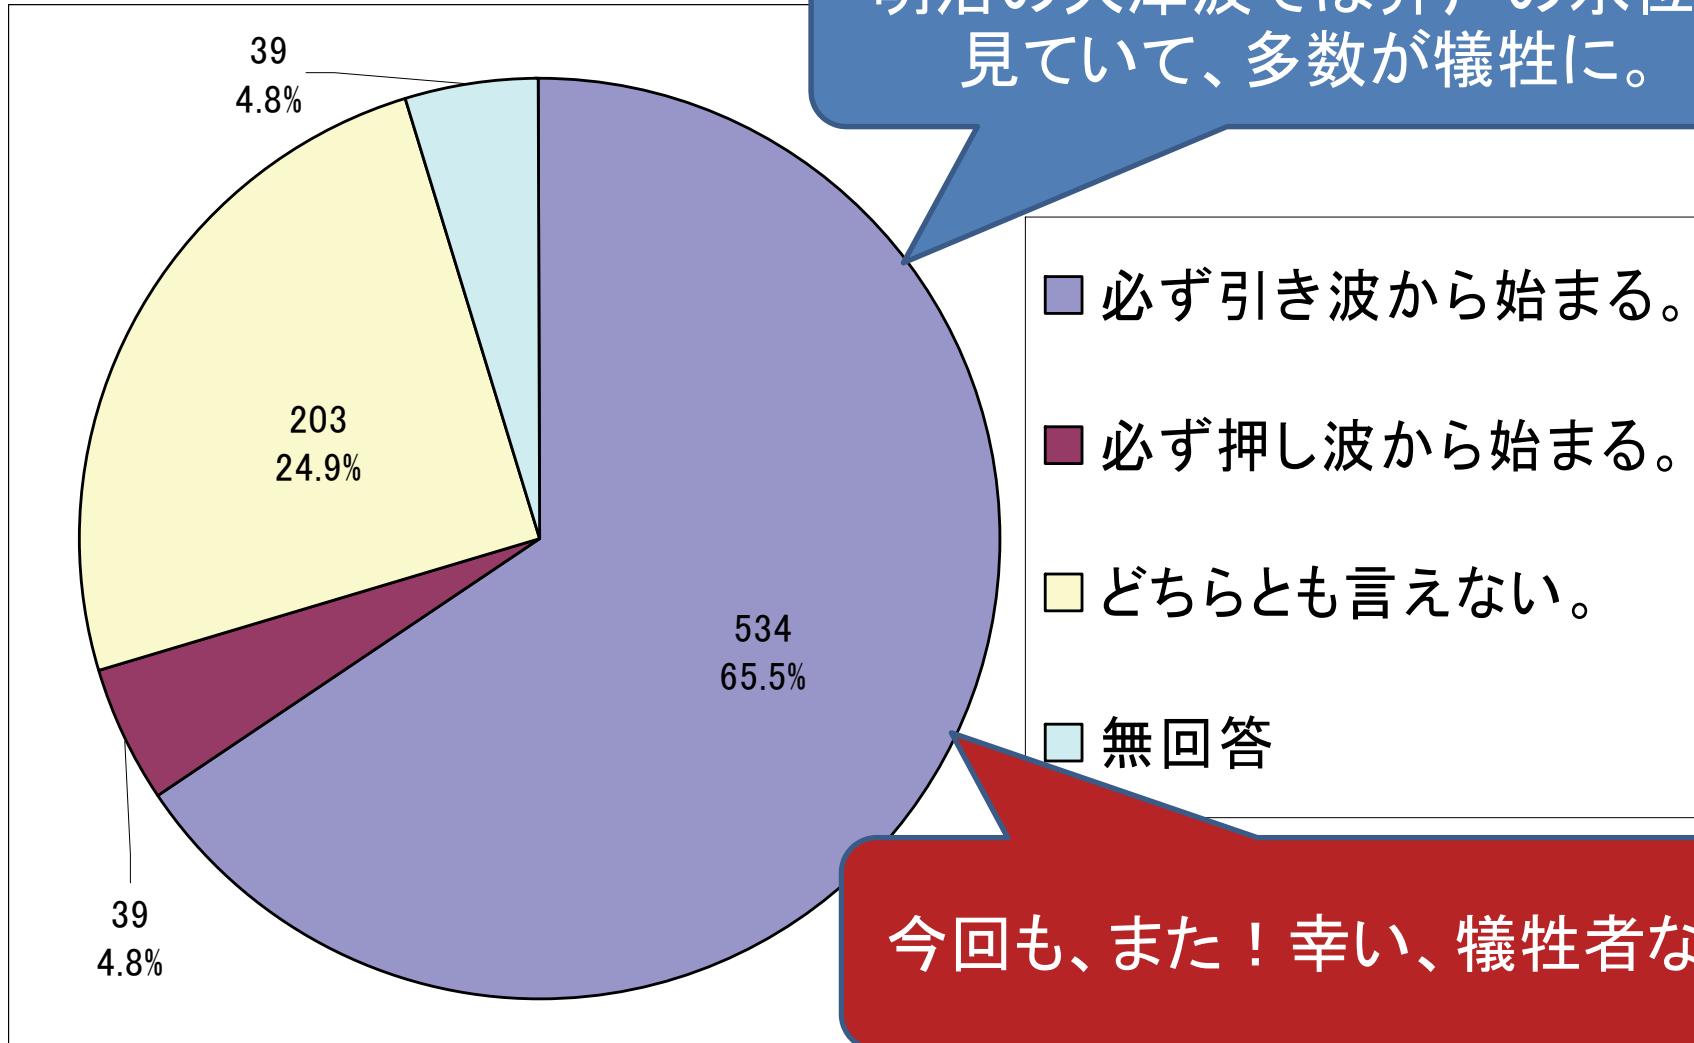
津波の前に潮が引くのか、どの波が一番大きいのか、
まったく分からぬ段階での避難。

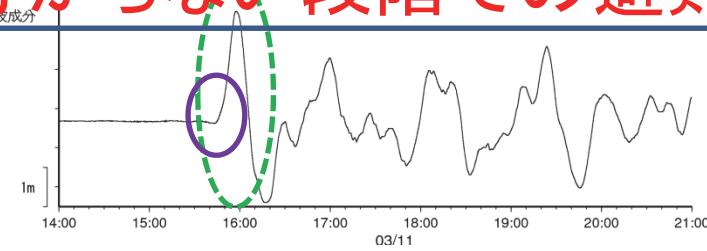
根室市花咲
押/引:押し波
最大波高:第1波

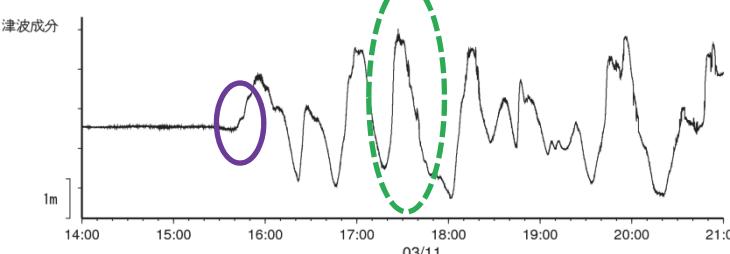
浜中町霧多布
押/引:押し波
最大波高:第4波

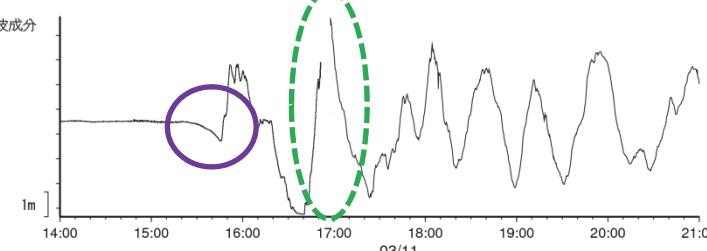
八戸
押/引:引き波
最大波高:第2波

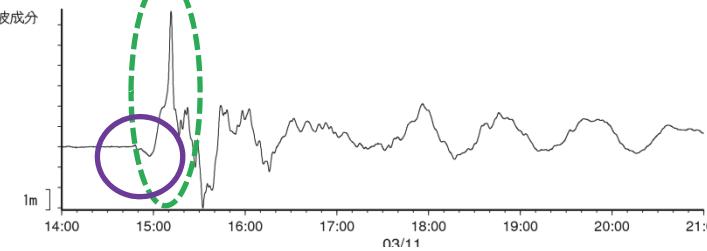
釜石沖
押/引:引き波
最大波高:第1波

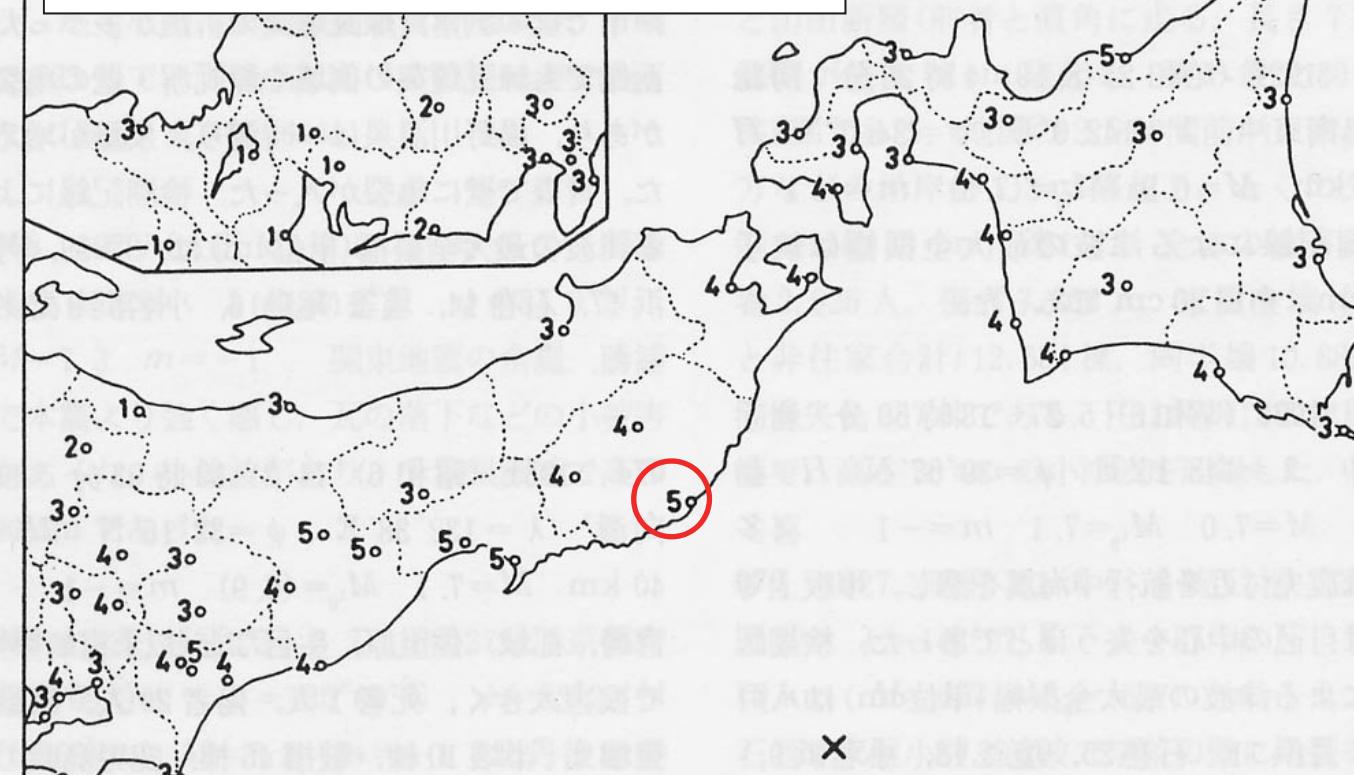
図075-1 昭和三陸地震の震度分布[気象庁、1983による]

×印は震央。

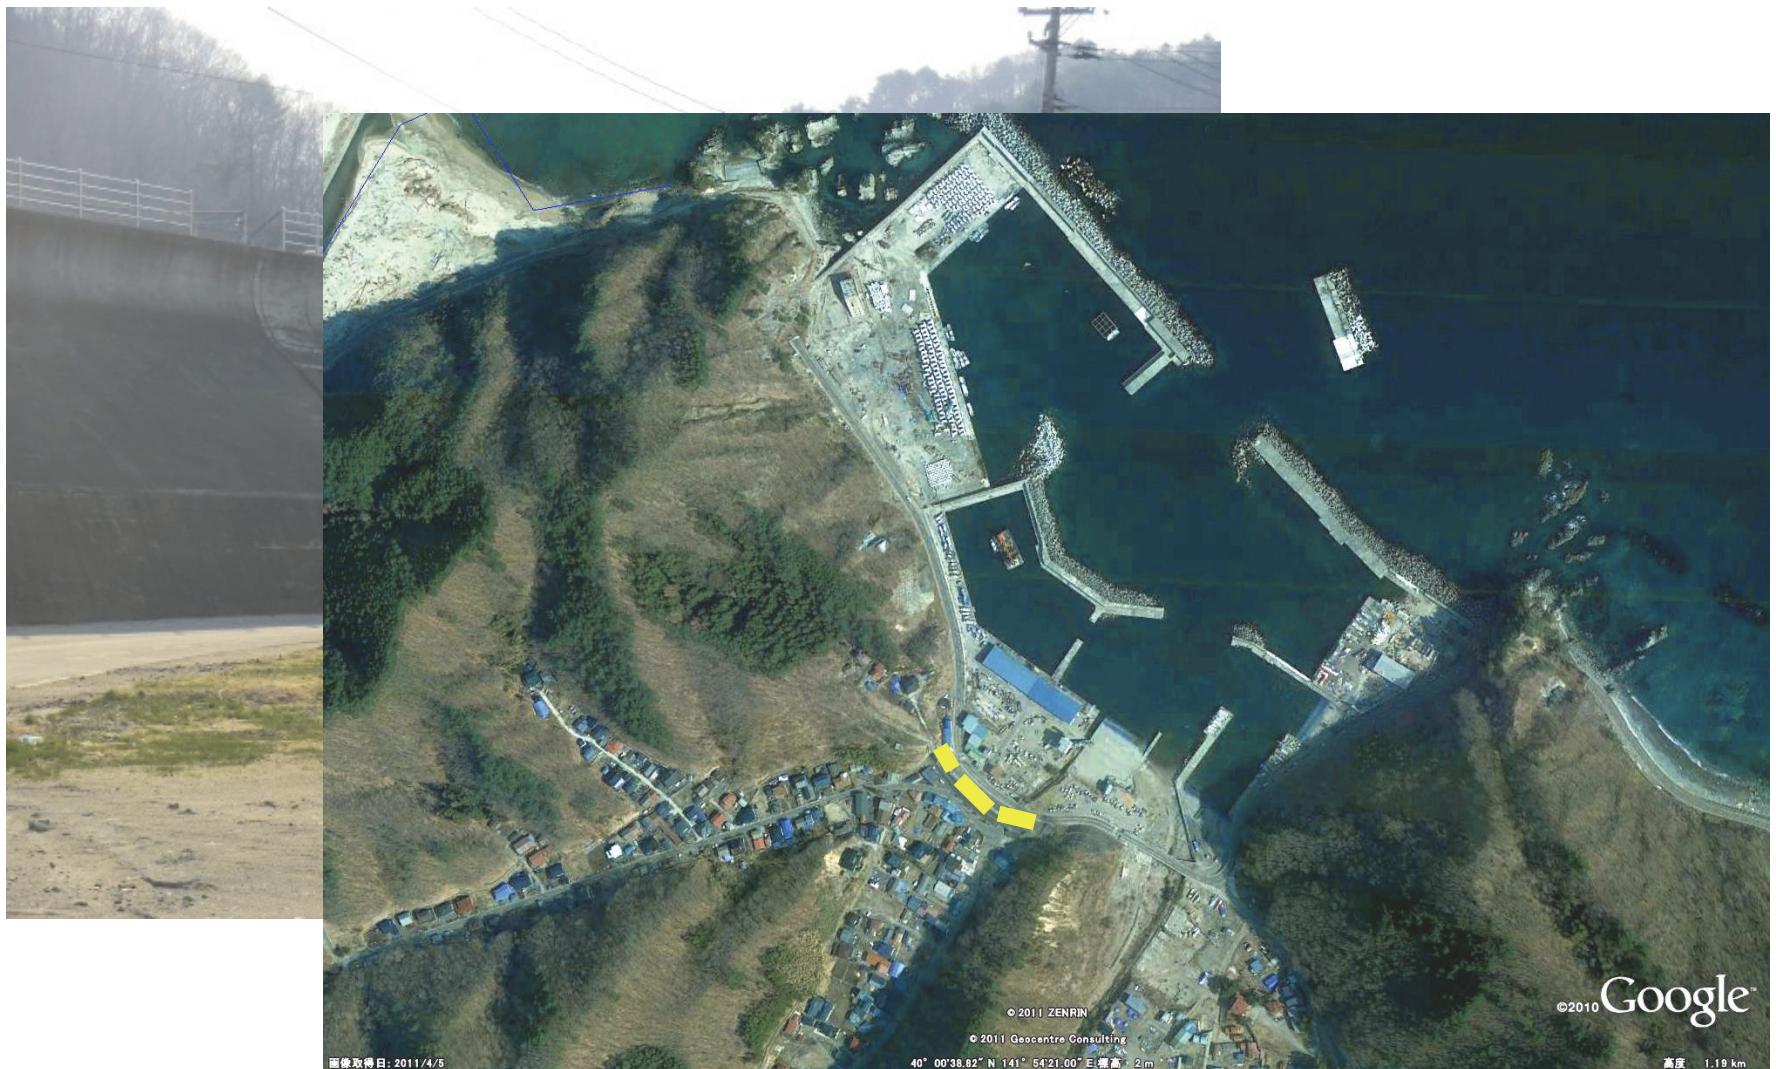
**高さ15.5m,総延長155m(1967年完成)
100世帯の集落を守った太田名部防潮堤**

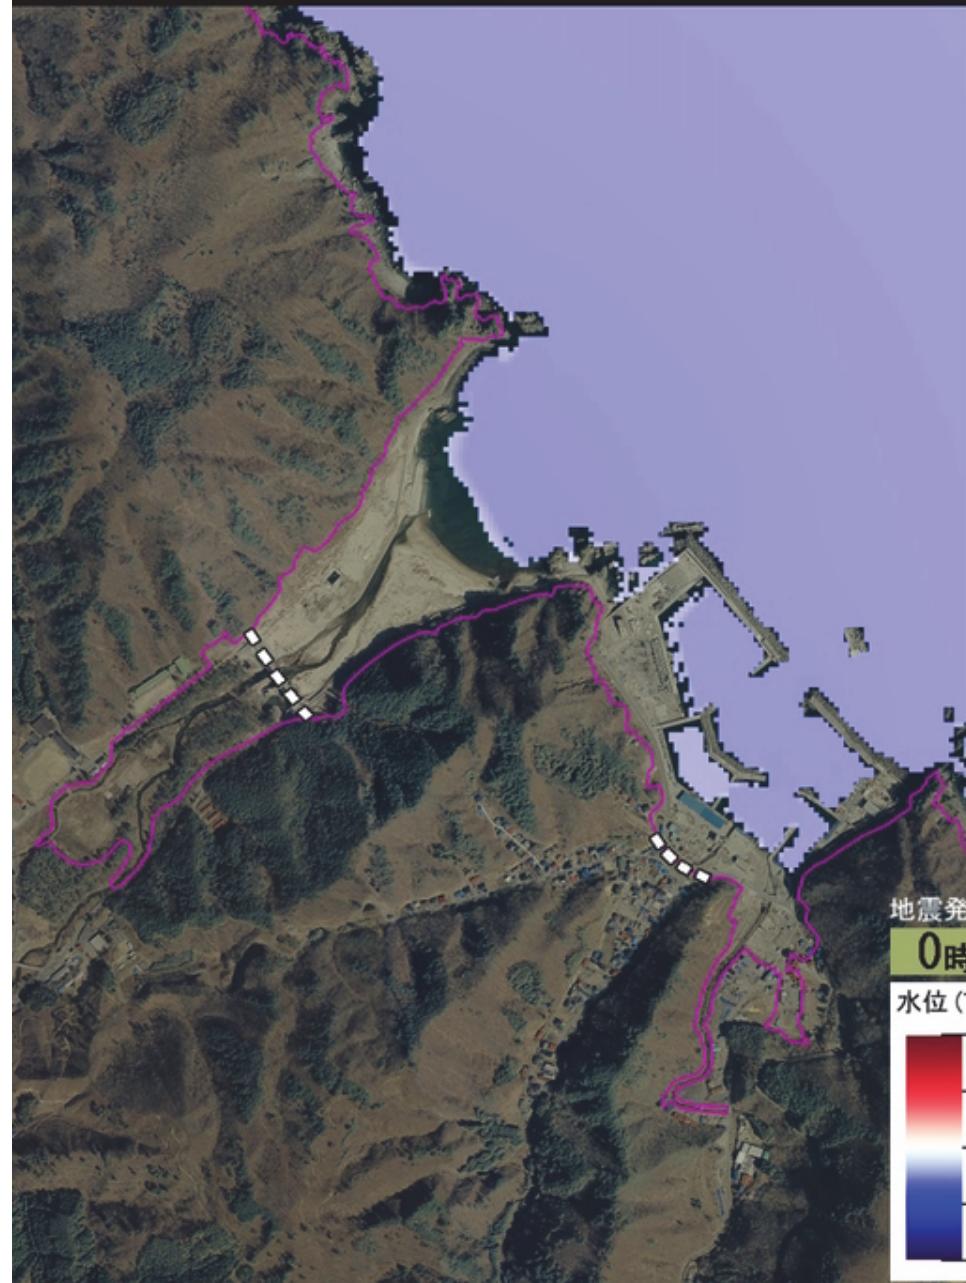
東日本大震災津波再現シミュレーション（普代村）

現況

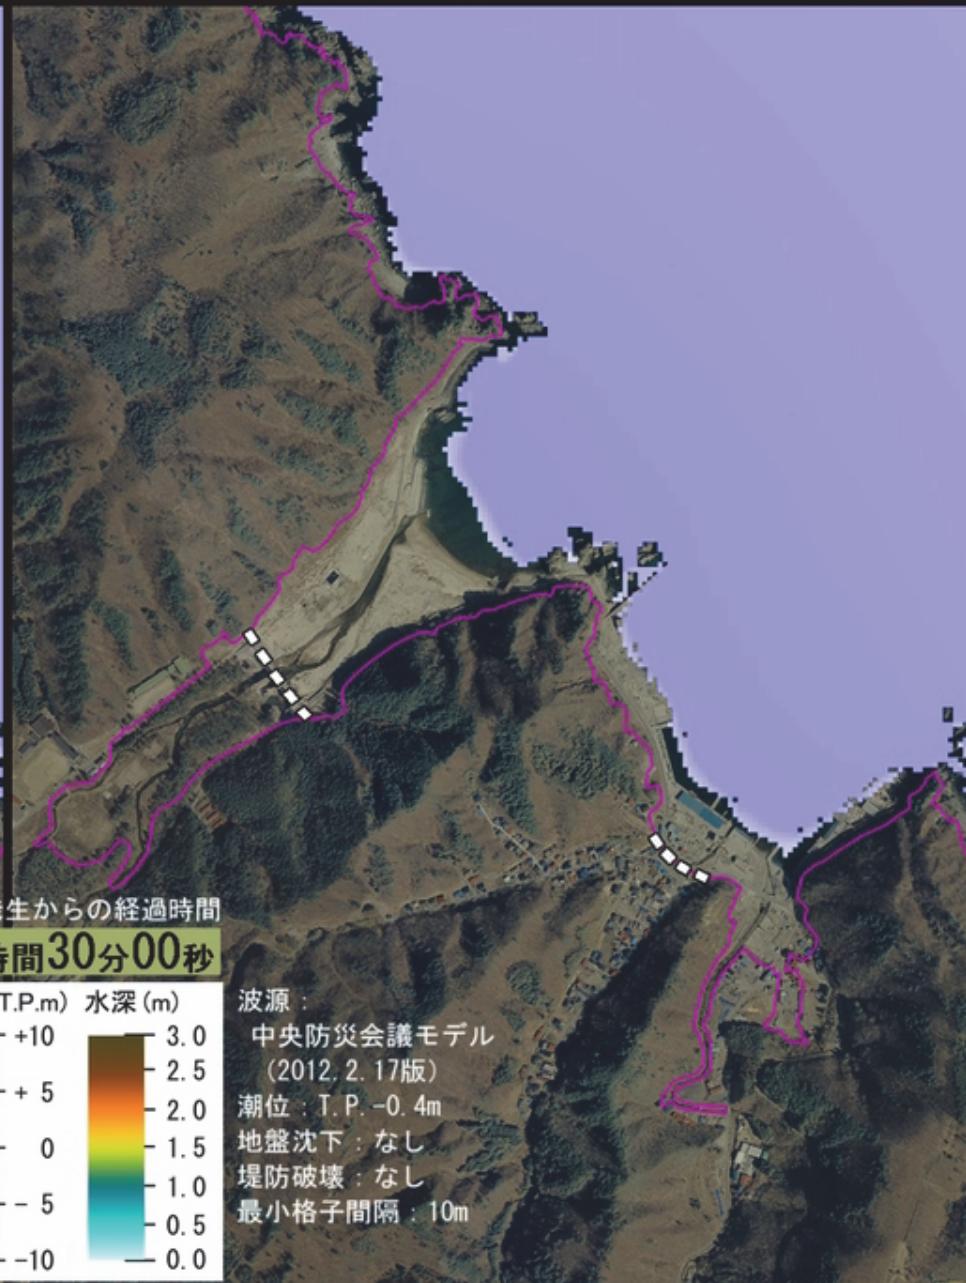
大田名部漁港施設がない場合

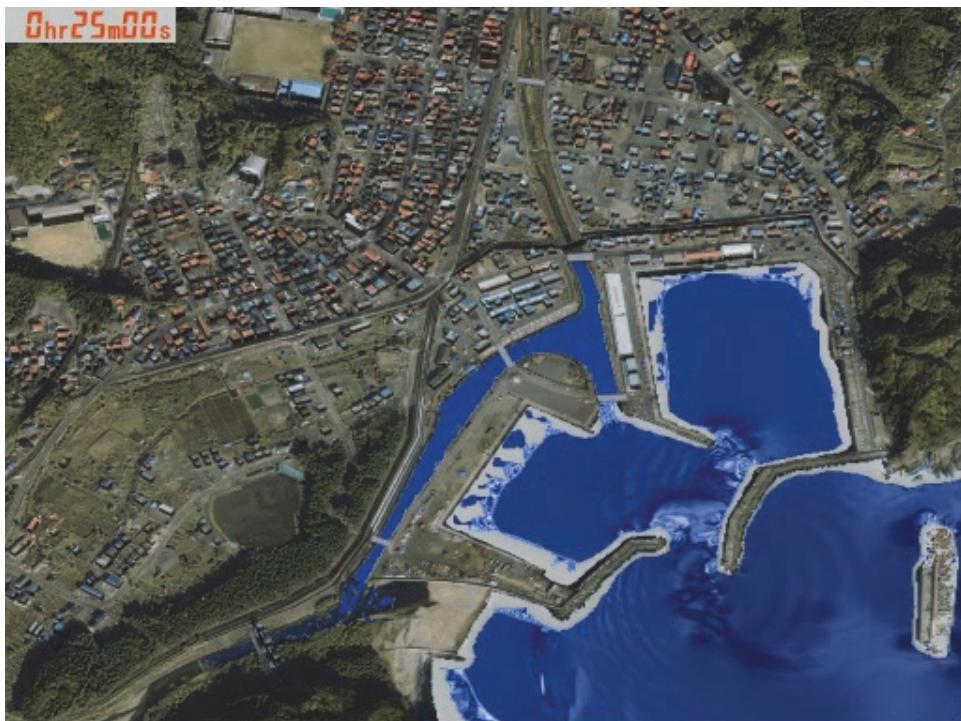
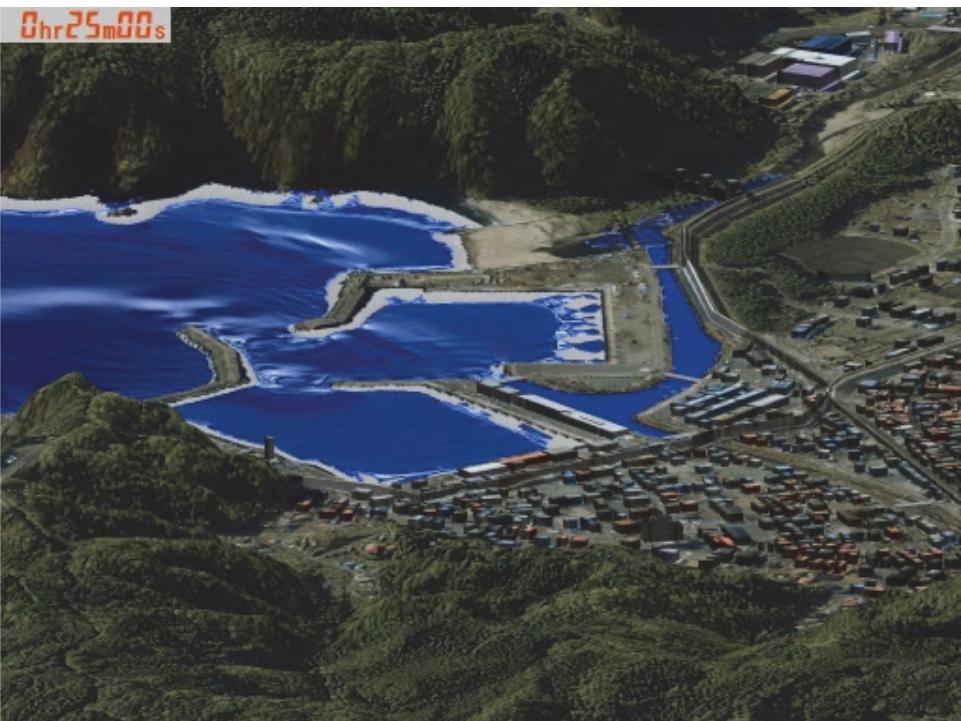
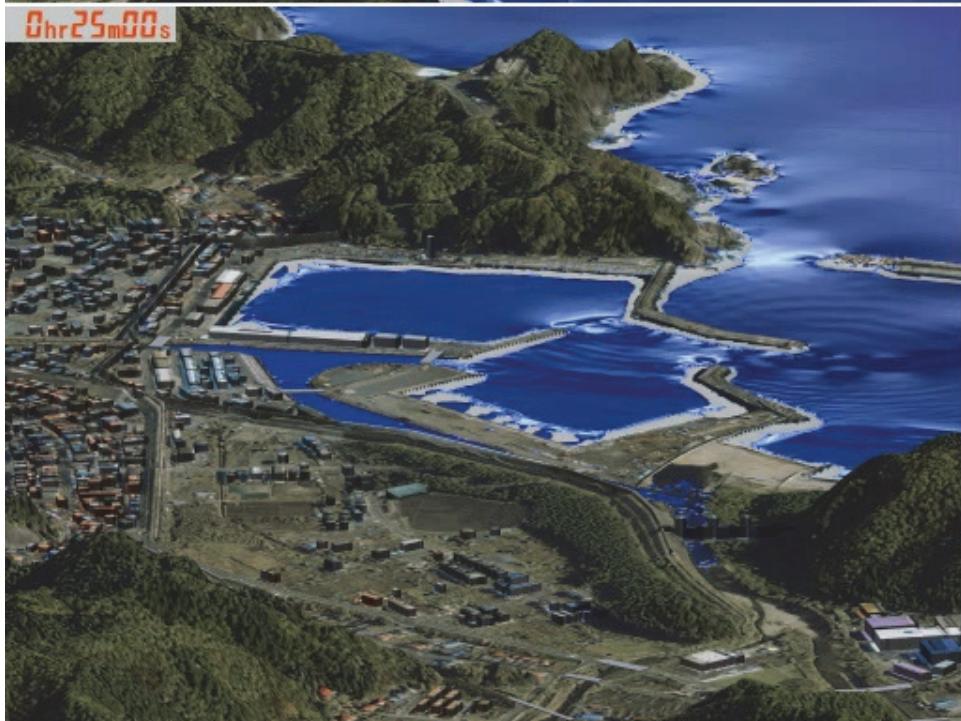
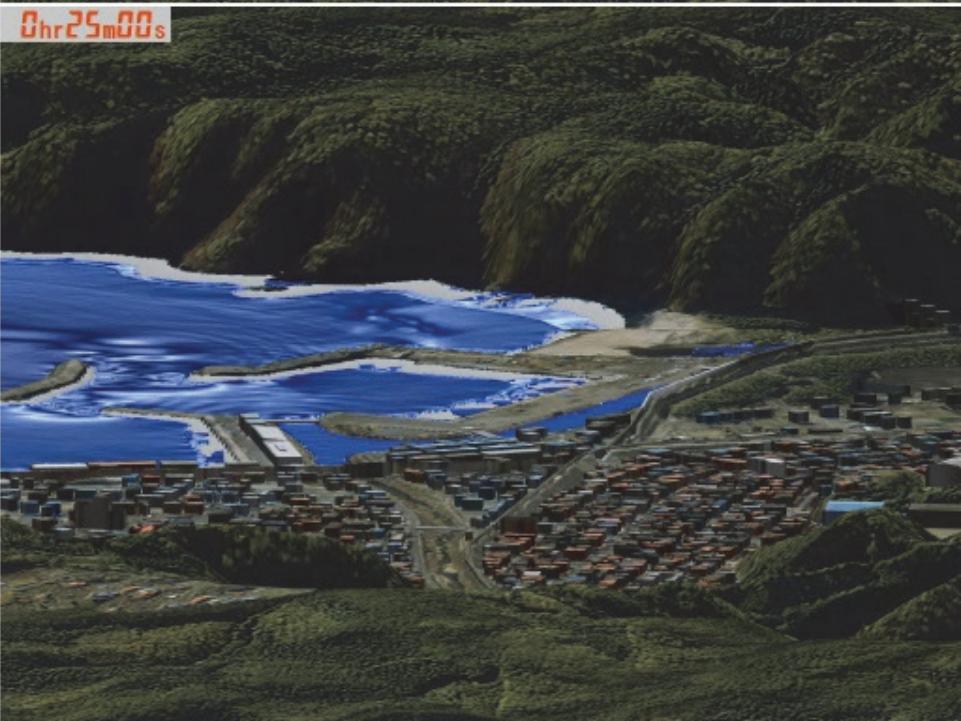
藤井・佐竹モデルver.4.0波源すべり量2.9倍

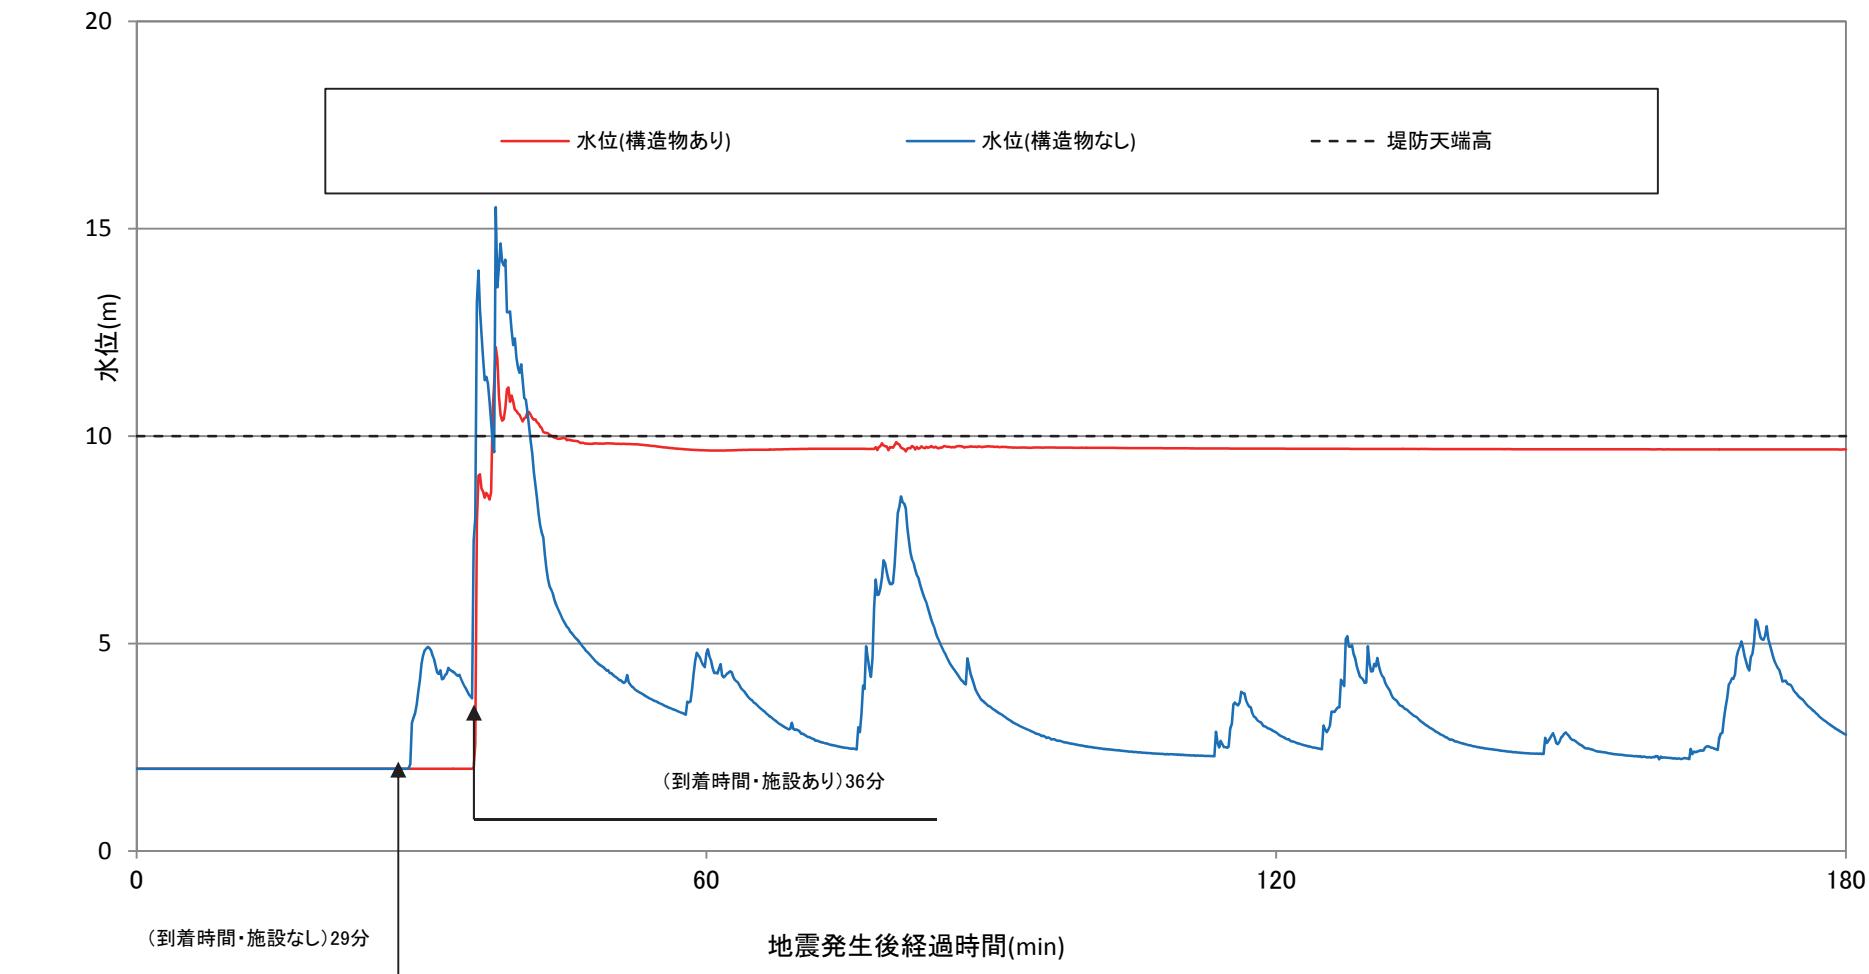
施設背後陸側における浸水深時系列分布

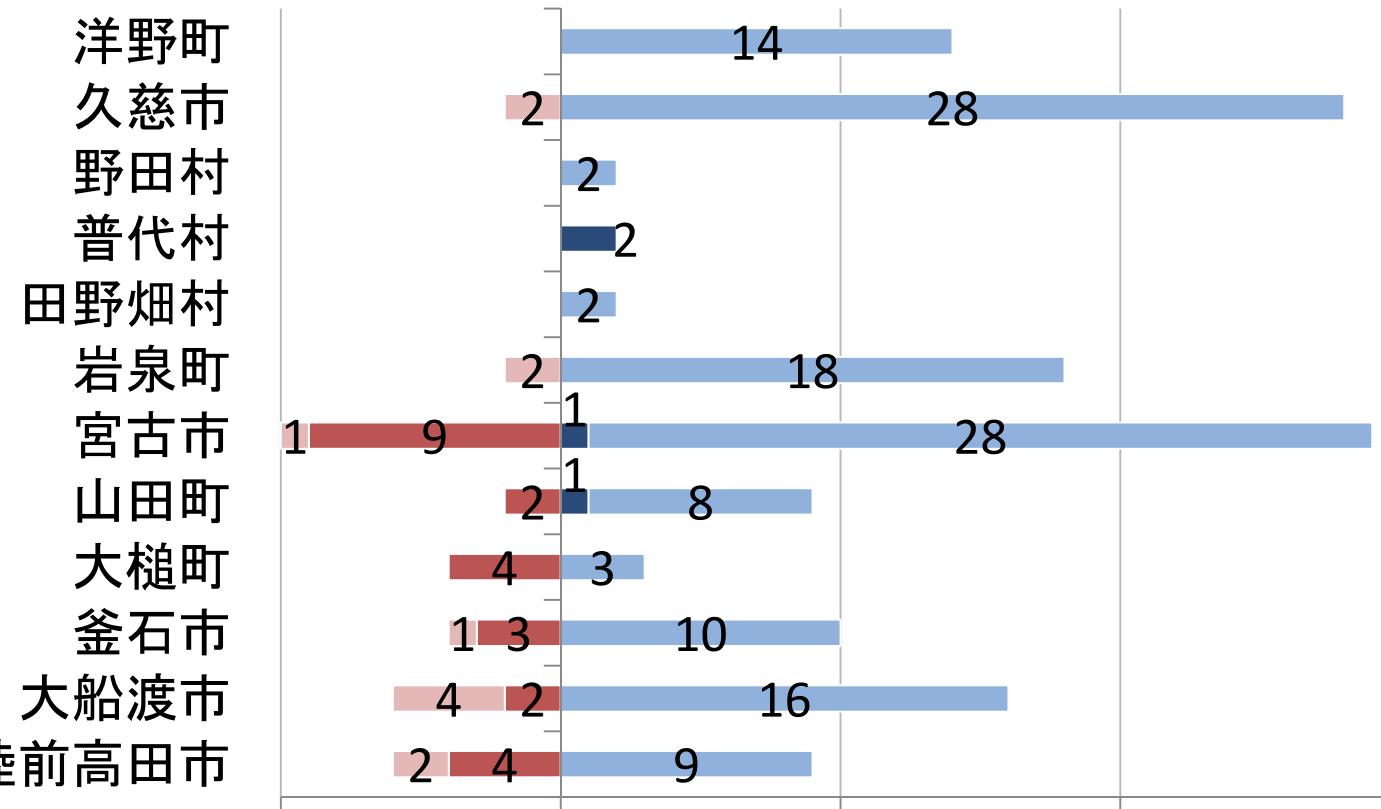
津波浸水被害と浸水予測

浸水被害にあった学校の
うち、2／3が危険が無いと
されていた

被害があった	被害は無かった
危険だと予測されていた	■	■
安全だと予測されていた	■	■

予測浸水域は、いわてデジタルマップによる、
<http://gisweb.pref.iwate.jp/guide/index.html>, 2012.5 参照
