# いわて防災学教室

## 大震災から4年経過した海岸地域～宮古市女遊戸(宿漁港海岸)～

岩手大学地域防災研究センター特任助教

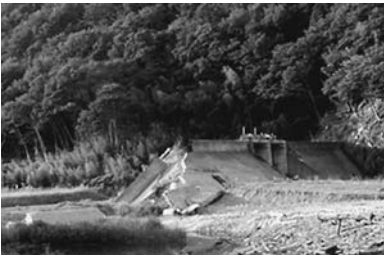
震災から1年半が経過した2012年9月、私は震災後の海岸保全施設現状調査として初めて女遊戸を訪れた。破壊された堤体部は震災直後から手つかずの状態、2011年3月当時と殆ど変わっていないようである＝写真①＝。近所に住んでいると思われるおじさんが孫の手を引いて波の音しかない静かな

①壊滅的な被害を受けた旧防潮堤左岸側（2012年9月10日撮影）

宿漁港海岸の北側に位置する女遊戸＝図＝には、かつて女遊戸海水浴場とその背後にT.P.+10mの防潮堤が整備されていたが、東北地方太平洋沖地震に伴う津波で防潮堤の堤体中央部が完全に破壊され、両端部は表面のコンクリートが一部剥がれ内部の土砂がむき出しの状態となった。津波は防潮堤背後に位置する水産総合研究センターの実験施設を襲うにとどまらず、海岸線から約1km内陸に位置する田畑や民家にまで達している。土木学会の津波調査グループによると、津波痕跡は防潮堤付近でT.P.+22.2mが測定されており、当時、津波水塊は完全に防潮堤を越流していた。また、津波が到達した住宅街での津波遡上高さはT.P.+14.9～17.5mであったと報告されている。

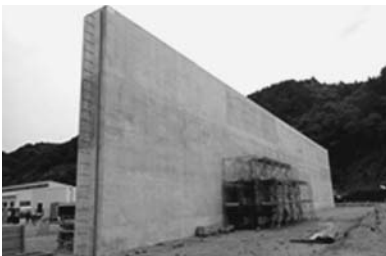
旧防潮堤は傾斜型と呼ばれる構造で、防潮堤を駆け上がりその先の海を見渡すことも可能であったが、建設中の新防潮堤＝写真②＝は堤体幅が1.8m、T.P.+14.7mの高さを有した鉛直壁型となるそうで、内陸側から海の様子が全く見えなくなってしまうことが予想される。震災前、女遊戸海水浴場は、太平洋に面した陸中海岸国立公園（現在は三陸復興国立公園に名称変更）の中でも波が穏やかで広い砂浜を有し、キャンプやバーベキューをしながら海水浴を楽しむことができる場所として家族連れや若者にも人気のレジャースポットであったそうだ。現在、地域

②建設中の新防潮堤（2015年5月12日撮影）

新たな防潮堤を設置する災害復旧工事は2013年9月から始まっており、2017年3月に完成が予定されているとのこと。
