## 2019 年 6 月 18 日 山形県沖地震 現地調査報告

岩手大学地域防災研究センター・山形大学大学院村山研究室

調査実施日：2019 年 6 月 21、22 日

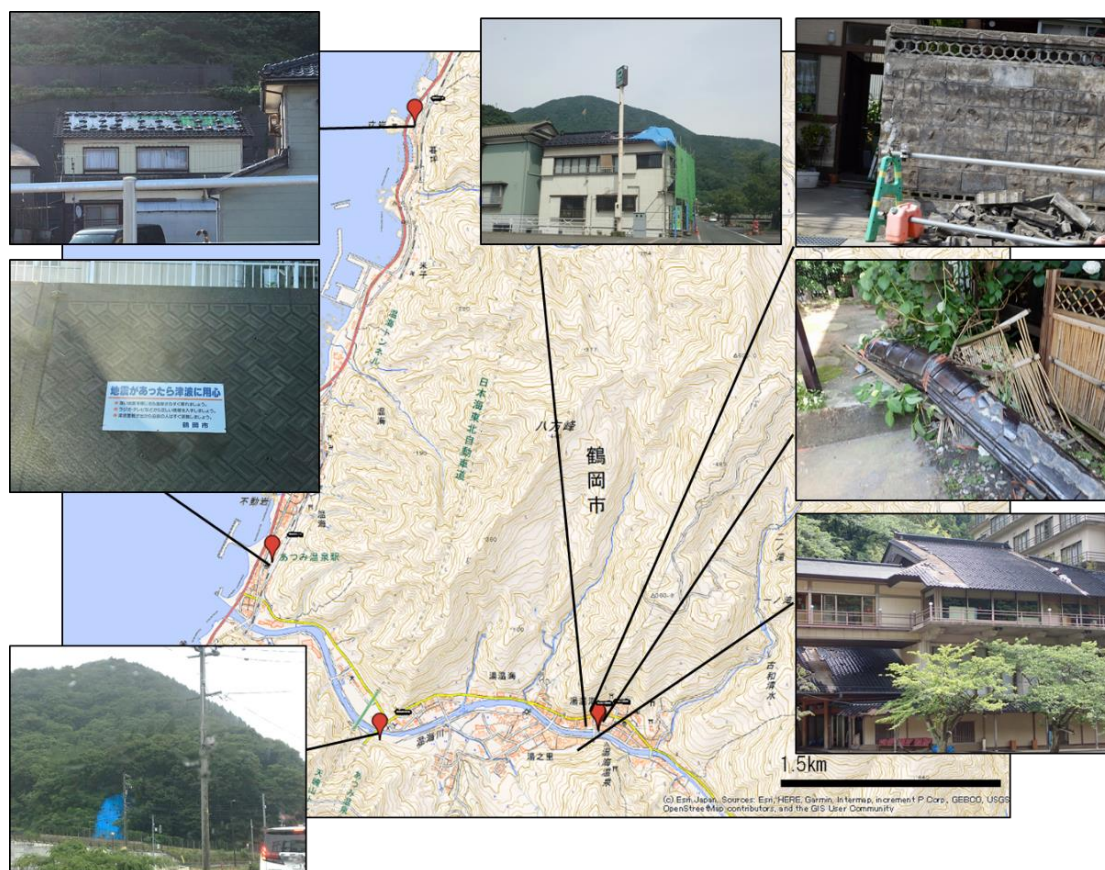
図 2. 鶴岡市温海地区周辺の被害状況（地理院地図に加筆）

- ・突然の縦揺れがあり、その後の揺れは記憶に残っていない。縦揺れで玄関、母屋の瓦屋根が落ちたが、建物内の家具類が倒れるなどの被害は生じなかった。建物内の被害がないので、翌 22 日から宿泊客の受入れを再開することにした。隣家の建物内では家具が倒れて、物が落ちるなどの被害があったようで、建物によって被害の差があったようだ。（宿泊施設）
- ・店内の棚に陳列してあった酒瓶が床に落ちて割れた。冷蔵庫に入れてあった酒瓶も、冷蔵庫の扉が全部開いて床に落ちた。（酒屋）
- ・母屋では大きな被害がなかったが、家の庭に建つ土蔵では被害が出ている（ヒビ？物が散乱？）（菓子店）。

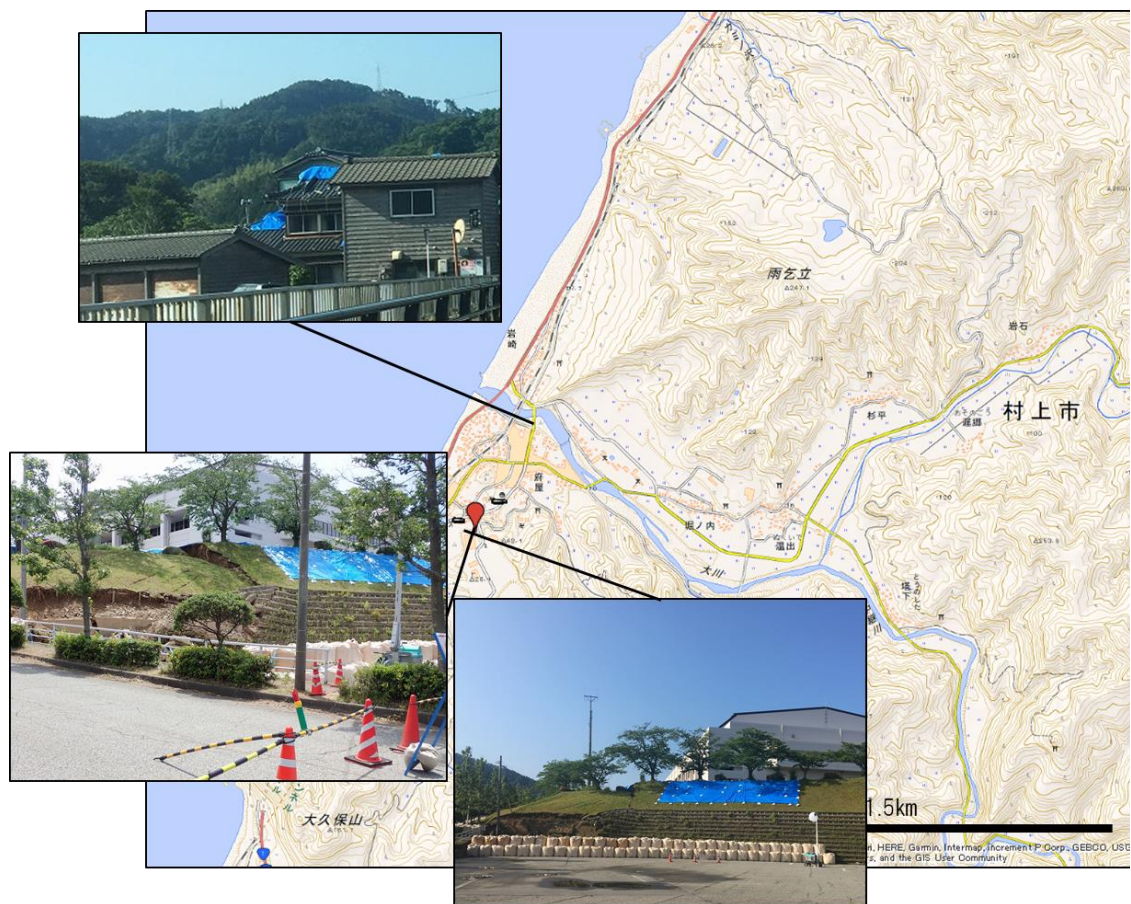
図4. 村上市府屋地区周辺の被害状況（地理院地図に加筆）

府屋地区 瓦の落下、ブロック等倒落

山北総合体育館下 法面の崩れ

山北支所 ガラス破損

府屋（配水管漏水）断水工事中 影響世帯数約30世帯
