## 令和8年8月千葉豪雨現地調査報告

2026/9/16

岩手大学理工学部 松林由里子

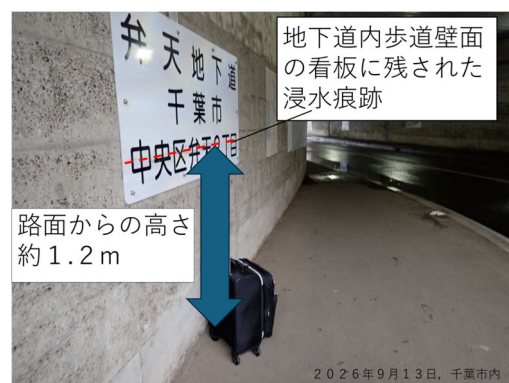
弁天地下道歩道壁面看板の浸水痕跡

千葉市内では、駅周辺のアンダーパスの歩道壁面の路面から1m以上の高さに、浸水痕跡と見られる跡を確認しました。千葉県出身者によると、冠水が報道されたSOGOと千葉駅の間の交差点は、今回だけではなく、地元民にとっては大雨で冠水しやすいことが知られている場所だということです。
